## 2. 균열 사진 및 정보

### 2.1 B2 주차장

#### B2 주차장-1

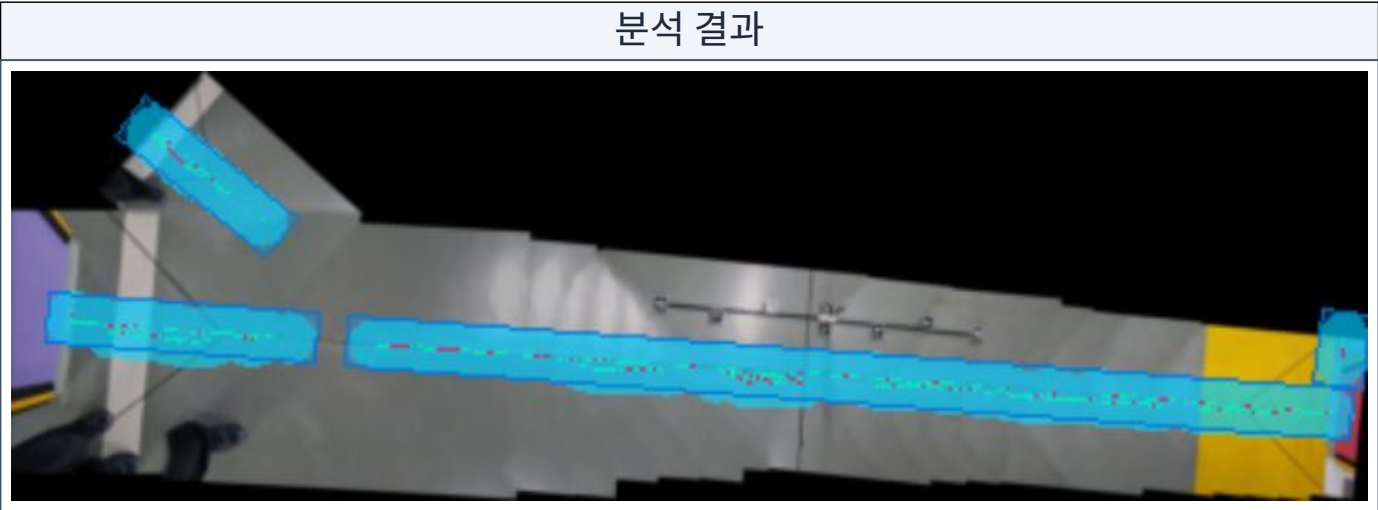
| 사진 번호 | 1 |

| 위치 | B2 주차장 |
| 상세위치 | 바닥 |
| 하자 종류 | 균열 |
| 균열 폭 0.3mm 이상 여부 | 0 |
| 균열 길이 (m) | 11.77 |
| 균열 최대 폭 (mm) | 14.09 |

| 예상 적용 공법 | 에폭시 주입 공법 |
| 보수 면적 합계 (m <sup>2</sup> ) | 2.80 |
